<b>Projekt</b>	Umbau und Sanierung der Sporthalle der Helenentalschule in Bad Wildungen
<b>Umbauter Raum</b>	4368 cbm
<b>Nutzfläche</b>	602 qm
<b>Ausführungszeitraum</b>	03/2010 bis 12/2010
<b>Projektstufen</b>	Leistungsphasen 1-9

# Sporthalle Helenental I

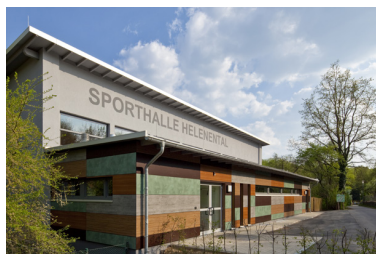
Außenfassade Gebäudevorderseite

Ein neues Dach in Form eines Pultdaches wird über die gesamte Dachkonstruktion gelegt und verleiht dem Gebäude ein völlig neues Erscheinungsbild. Die bestehende Innenentwässerung wird nach außen verlegt. Ab Oberkante Ringanker im Dachbereich wird die aufgesetzte neue Außenwand als eine wärmedämmte Holzrahmenkonstruktion ausgeführt.

Die Außenfassade des Hauptbaukörpers erfährt eine Aufwertung durch ein mit grauem Putz belegtes Wärmedämmverbundsystem.

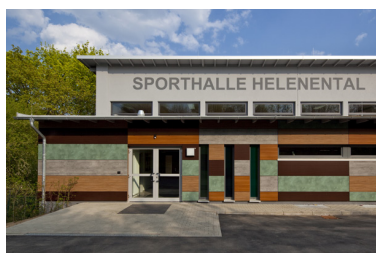
Außenfassade Haupteingang

Durch die Verwendung der Trespaverschalung wird der Fassade des Nebengebäudes eine kraftvolle Materialität zugewiesen, die durch den Mix der Farben betont wird.

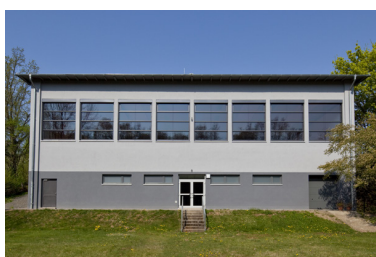
Außenfassade Gebäuderückseite

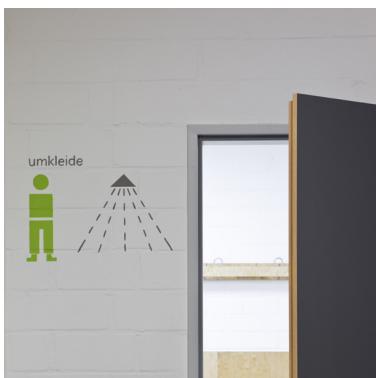
Umkleide Schüler

Die Funktionsräume und Nutzungsbereiche sind übersichtlich angeordnet und gut dimensioniert. Die bestehenden Waschräume, die im alltäglichen Schulsport selten genutzt wurden, sind zu einer Nutzungseinheit Umkleide und Duschen zusammengefasst worden. Im Technikbereich entsteht ein abgeschlossener Raum für die Sicherheitsstromversorgung. Im hinteren Sporthallenbereich wird ein neuer zweiter baulicher Rettungsweg eingerichtet, sodass die Sporthalle nach der Sanierung allen Anforderungen, die an ein modernes Gebäude gestellt werden, gerecht wird.
